インタビュー 五十田 博氏
京大 生存圏研究所 生活圏構造機能分野 教授

基準法の耐震基準は人命保護の最低ライン より高いレベルでの耐震性能の確保が重要

検証 熊本地震 二度の大地震が突き付けた課題

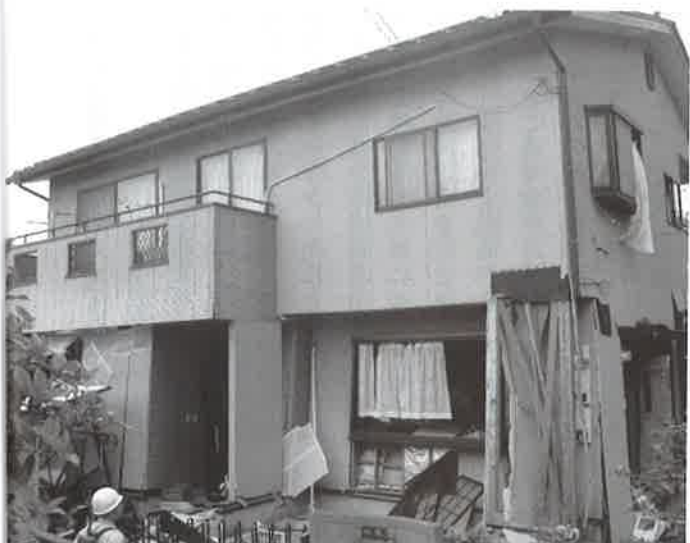
設計の配慮不足により大きな建物被害を招いたケースも見られた
写真提供:五十田博教授

分ではありません。熊本地震では、基準は守っているが、設計の配慮不足や施工のミスなどにより、大きな建物被害を招いたケースも少なくありませんでした。

例えば、2000年基準では、耐力壁をバランスよく配置するための検証方法として「四分割法」というものが導入されました。この四分割法では建物の外周にバランスよく耐力壁を配置することを求めています。そのため、法律だけをクリアすれば良いと考える事業者は、外周部のみに耐力壁を配置しようとしています。その結果、内壁に極端に耐力壁の少ないバランスの悪い建物になります。そのため1階の耐力壁と2階の耐力壁も揃わず、階下に地震力がうまく伝わらない。倒壊のリスクも高まります。ただし、必ずしも1階と2階の耐力壁を揃えなければいけないと言っているわけではありません。大きな床材や高耐力な金物などを用いてスムーズに地震力が階下の耐力壁に流れるように設計上の配慮を行うことで、弱点を補うことも可能です。

て、筋かいの不具合が影響して建物被害につながったと見られるケースも目立ちました。筋かいは圧縮力には強く、引き抜く力に対して弱いという特徴を備えています。そのため、圧縮力と引き抜く力に対してバランスよく力を発揮するように、施工する筋かいの向きにも配慮する必要がありますが、施工しやすい方向にだけ入れているケースが見られました。建築基準法上は問題ありませんが、決して賢いやり方とは言えません。また、筋かいは、しっかり金物で拘束されていないと、力が加わったときに外にはらんでしまいやすく、耐力壁としての機能を発揮しません。指定された金物を適切に施工することも重要です。
